MEMORIA TÉCNICA, PISCINA

Peticionario: Excmo. Ayuntamiento de Adra
Situación: C/Fábrica, N°1 Adra (Almería)

Arquitecto técnico: Francisco López Romero
Número de colegiado: 783
Junio 2018

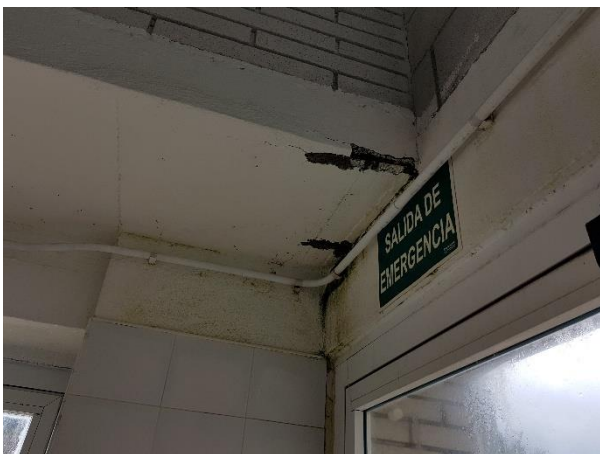
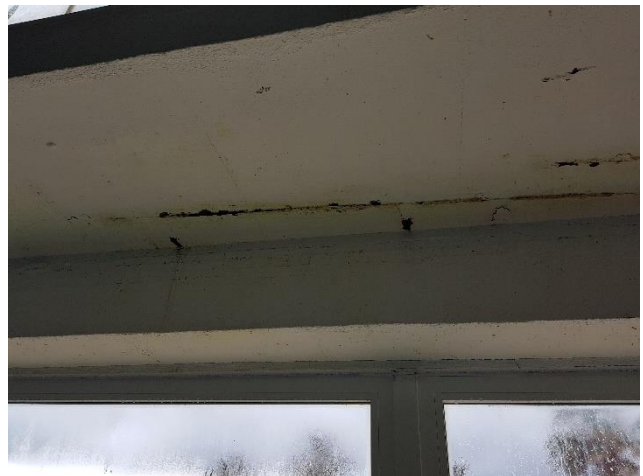
1. Gran condensación debido a que el sistema de ventilación no funciona correctamente, como consecuencia se han producido los siguientes desperfectos:

- La jácena que está ubicada en la parte “sur”, presenta en algunas zonas un grado de oxidación importante.

- . Arreglar el sistema de ventilación forzado.
- . Picar las zonas de la jácena que están oxidadas, limpiar muy bien la armadura, observar que la cuantía del hierro no se ha reducido, aplicar una pintura de la casa FASSAFER MONO a las armaduras y terminar con un mortero reparador GEOACTIVE TOP B 525. Una vez que se haya efectuado este proceso pintar la jácena con una pintura hidrófuga. En el caso de que la armadura se haya reducido, se metería un refuerzo de hierro.

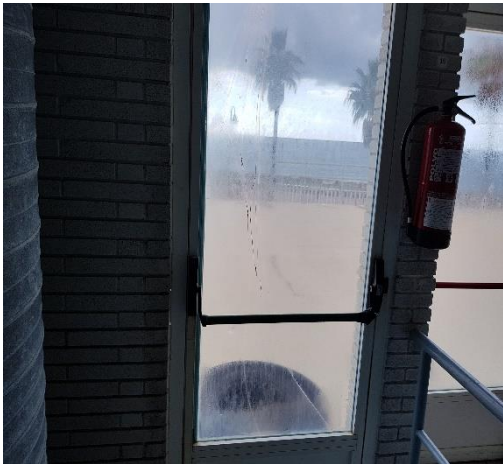
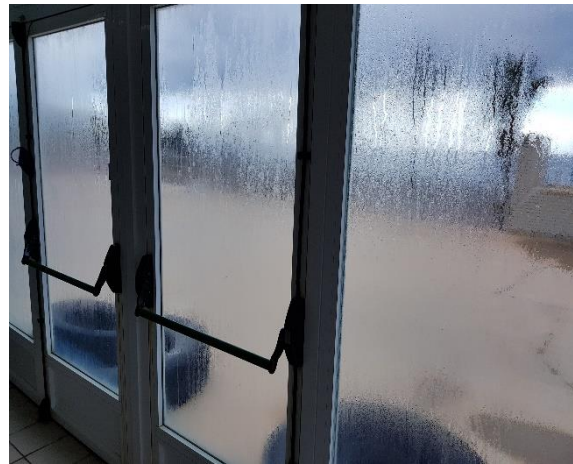
- En la misma fachada “sur”, se ubican unos ventanales y unas puertas de salida al solárium. Las fallebas de las puertas se han oxidado por lo que no se pueden cerrar correctamente. Hay que sustituir las fallebas o cambiar el sistema de cierre.
También hay dos cristales rotos (uno de una puerta y otro de un ventanal) que habrá que cambiar.

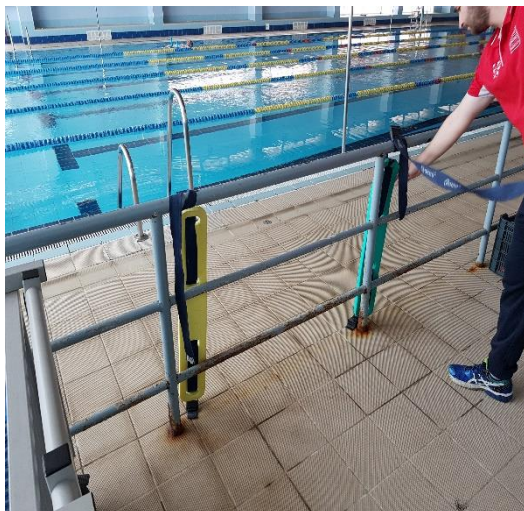
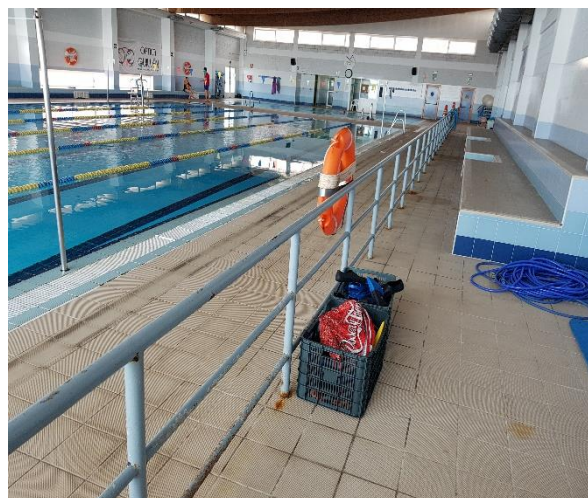
- La baranda de hierro que separa la piscina de la grada, está oxidada por algunas zonas, habrá que pintarla con una pintura hidrófuga.

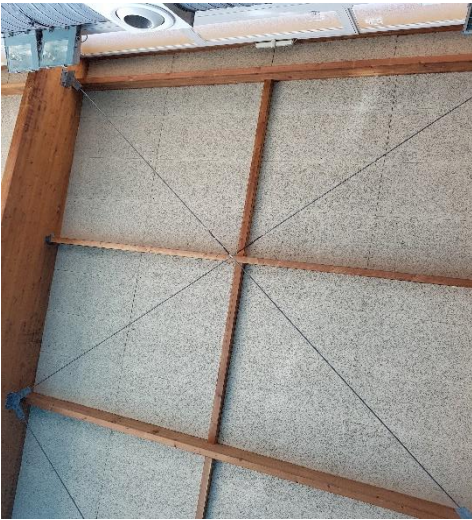
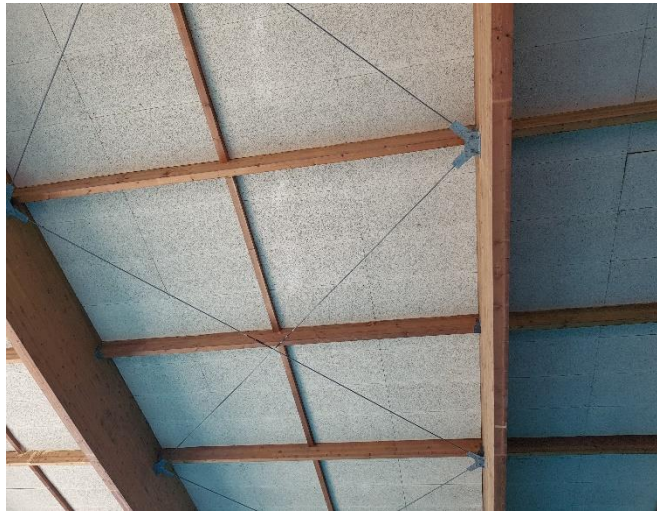
- Las cruces de *San Andrés*, que hay en la cubierta, también se están oxidando. Hay que limpiarlas muy bien y si es necesario protegerlas con una pintura hidrófuga.

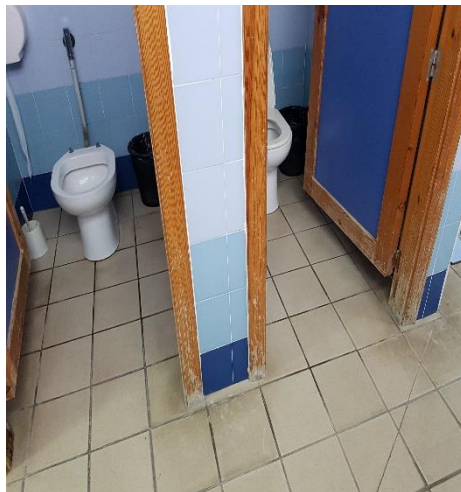
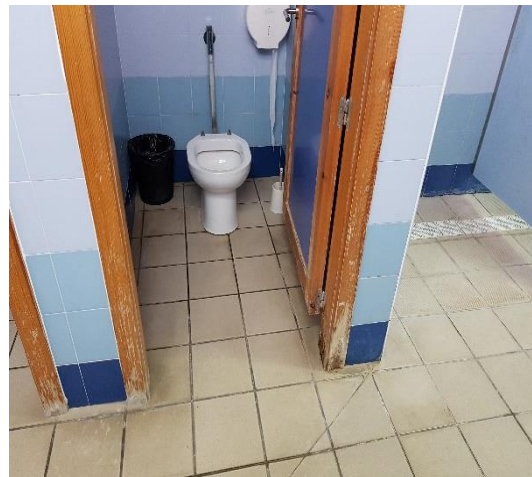
1. Las ventanas no se pueden abrir, produciéndose una condensación elevada.
2. La condensación es debida a que el sistema de ventilación no funciona.
3. Las puertas de madera tienen algunos galces y tapajuntas que habría que cambiar. También es necesario pintarlas. (sería conveniente sustituirlas por unas de aluminio).

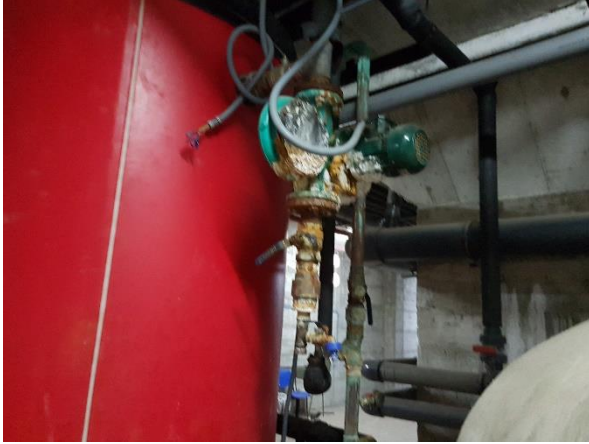
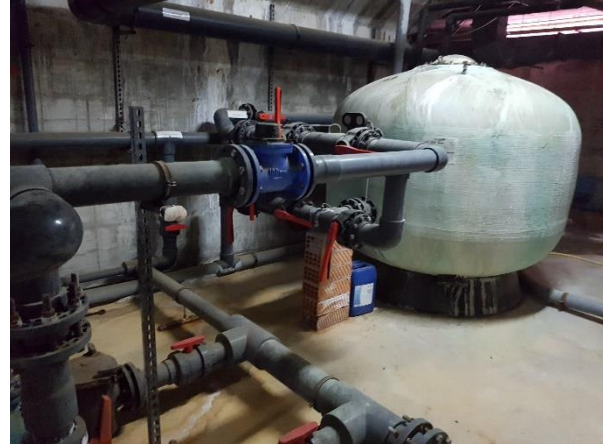
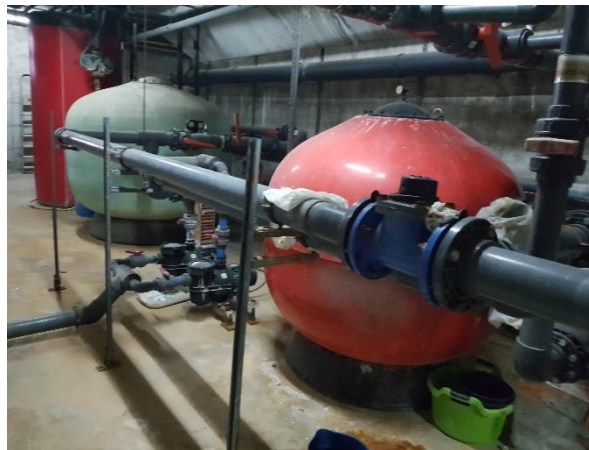
Debido al mal estado de las anteriores instalaciones, se observa que hay que remplazar:

1. Equipo deshumectador.
2. Conductos de ventilación rotos.
3. Analizador de la piscina grande.
4. Arena de los filtros (en caso de que la arena no se pueda extraer por el tiempo transcurrido, habría que colocar unos filtros nuevos)

5. Caudímetro para agua caliente.

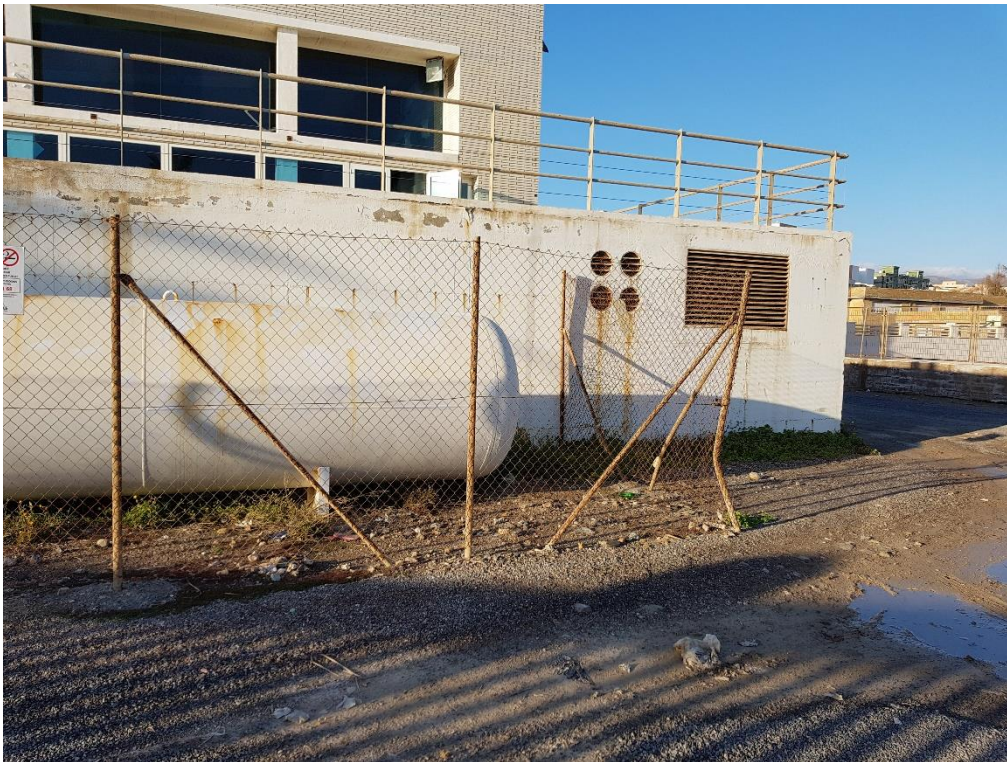
- Fachada “sur”:
 - Repaso de pintura de paramento vertical en color blanco.
 - Pintura en barandas.
 - Pintura en rejas.
 - Arreglo del encuentro entre el paramento vertical y horizontal porque está marcado.
 - Aislamiento de la caldera del gas para protegerla mejor.

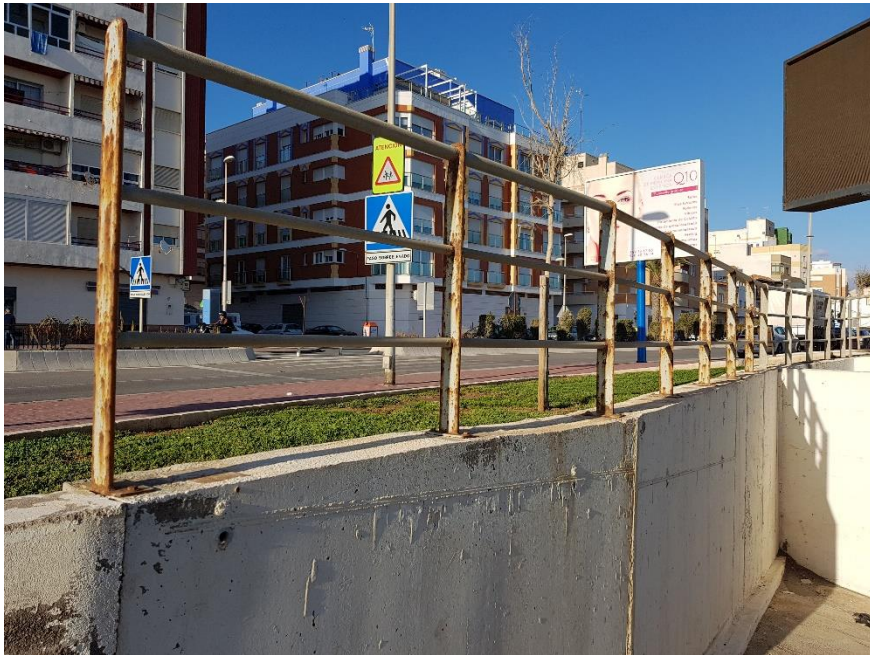
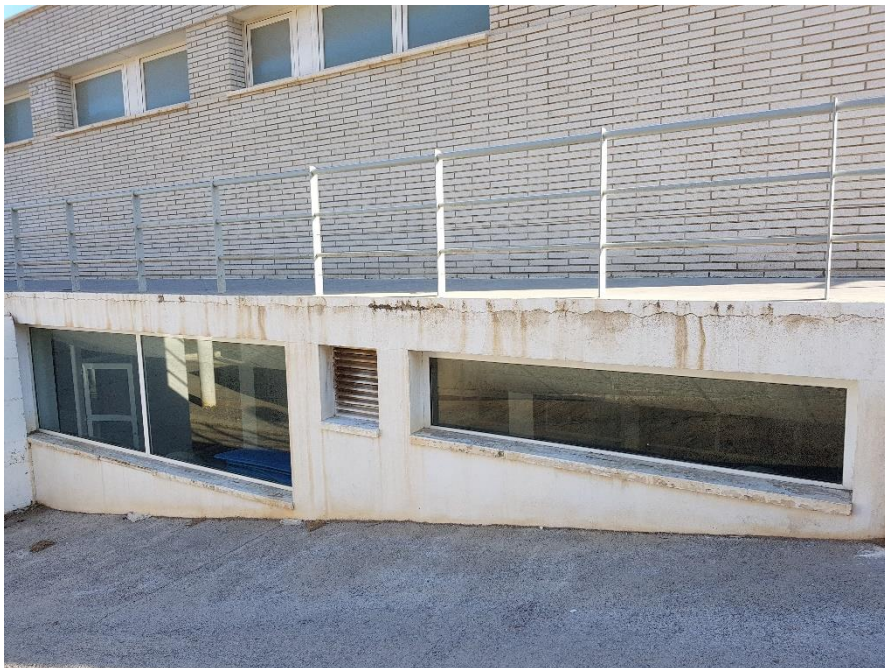
- Fachada “norte”:
 - Repaso de pintura de paramentos verticales y horizontales en color blanco.
 - Repaso de pintura en barandas y rejas.
 - Cambio de cubremuros de piedra artificial por mármol blanco.
 - Arreglo del encuentro entre el paramento vertical y horizontal porque está marcado.

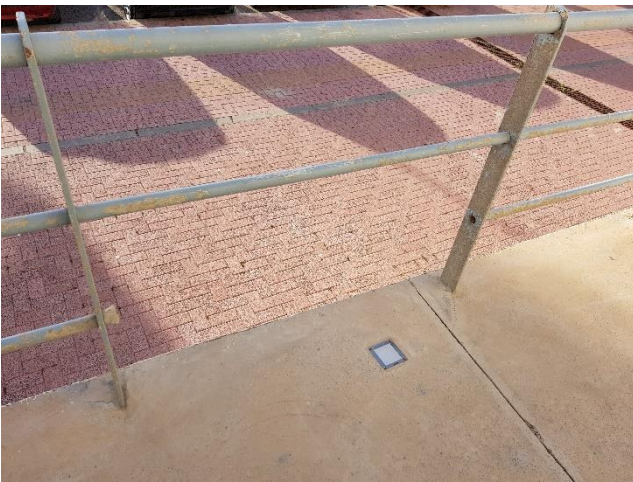
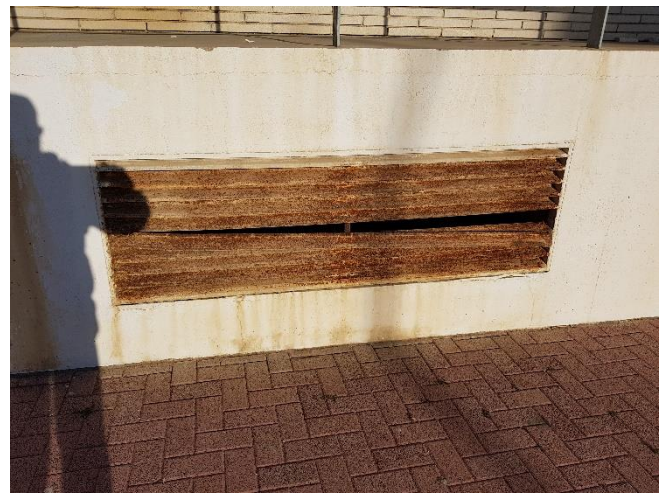
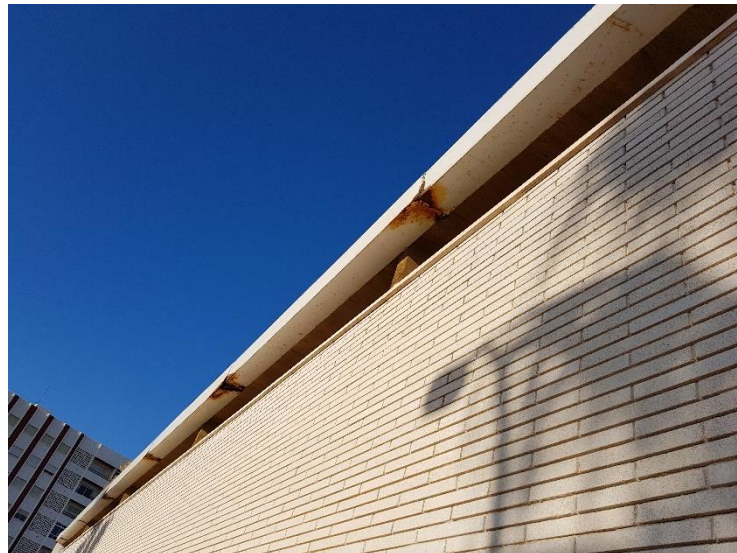
- Fachada “oeste”:
 - Pintura de baranda y rejas.
 - Cambio de cubremuros.
 - Arreglo del encuentro entre el paramento vertical y horizontal.
 - Reparación de algunas partes del canalón.
 - Cambio de reja de ventilación.
 - Sustitución de un tubo de la baranda.
